#### - Umsetzungskonzept Rainbach/Altdorfer Mühlbach -

# Bauabschnitt IV: Wiederherstellung der biologischen Durchgängigkeit am Altdorfer Mühlbach bei Altdorf

Markt Haag i. OB

Bauentwurf zur wasserrechtlichen Genehmigung - Entwurf -

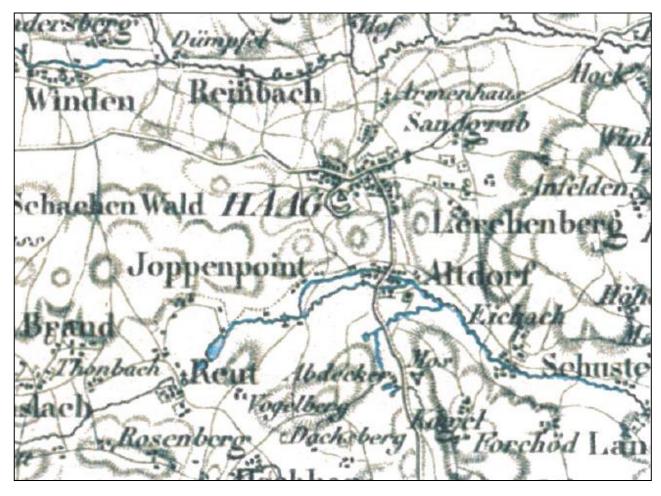
aus: Carte de la Bavarière, M 1:100.000, 1806

Der heutige Verlauf des Altdorfer Mühlbachs im Planungsgebiet ist auf eine anthropogene Verlegung und Begradigung zurückzuführen. Am Altdorfer Mühlbach wurden auf Haager Gemeindegebiet fünf Mühlen betrieben – entsprechend viele Ausleitungen und Ausleitungsstrecken befinden sich im Verlauf des Baches. Aus der historischen Karte ist der ursprünglich stark gewundene Verlauf noch ersichtlich.
